OPINIA O STANIE TECHNICZNYM

Nazwa obiektu /inwestycji/		
PUBLICZNE PRZEDSZKOLE NR 1 W GŁUCHOŁAZACH OCENA TECHNICZNA – PĘKNIĘCIE ŚCIANY KONSTRUKCYJNEJ ZEWNĘTRZNEJ (ELEWACJA POŁUDNIOWA)		
Adres obiektu /inwestycji/		Nr ewid. działek
48-340 Głuchołazy ul. M.C. Skłodowskiej 4		1367 (B)
Inwestor:		
Gmina Głuchołazy 48-340 Głuchołazy ul. Rynek 15		
Zarządca / Administrator::		
mgr Marzena Zyśk – Dyrektor Przedszkola 48-340 Głuchołazy ul. M.C. Skłodowskiej 4		
Zespół autorski:	tytuł zawodowy, imię nazwisko, uprawnienia bud.	data, podpis
	mgr inż. Piotr Będziński <i>Uprawnienia budowlane nr OPL/0116/OWOK/05 do kierowania robotami budowlanymi bez ograniczeń w specjalności konstrukcyjno-budowlanej</i>	<i>mgr inż. Piotr Będziński</i> uprawnienia budowlane nr OPL/0116/OWOK/05 do kierowania robotami budowlanymi bez ograniczeń w specjalności konstrukcyjno-budowlanej czerwiec 2018 rok

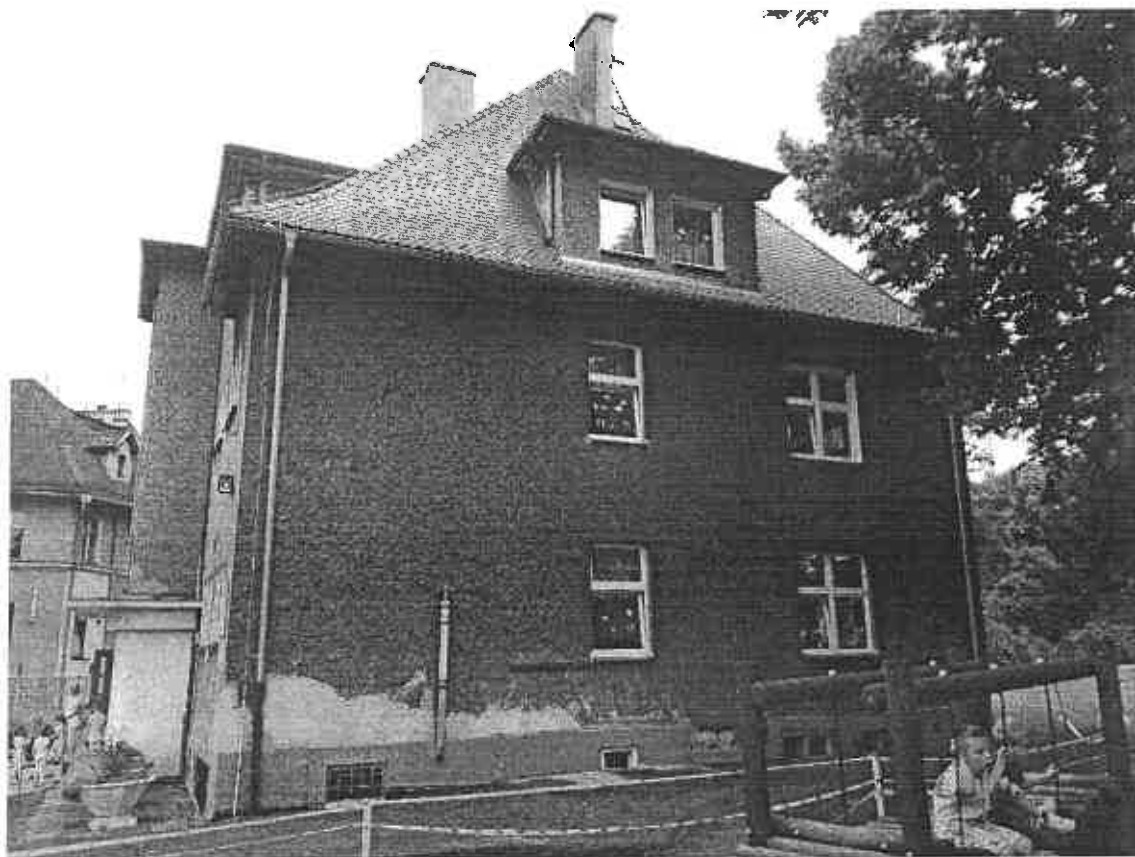
Rysa na elewacji południowej (naroże budynku), biegnąca od poziomu piwnicy przez parter do pietra (kończy się nad stropem parteru) powstała po okresie zimowym. W narożu budynku (elewacja południowa i zachodnia) zlokalizowane są węzły sanitarne

Przyczyną powstania rysy na elewacji południowej jest kumulacja kilku czynników. Pierwszą z nich jest „suche” lato roku 2017 co spowodowało obniżenie się wód gruntowych, kolejną przyczyną jest fakt przebiegania w narożu budynku instalacji kanalizacji deszczowej (rura spustowa). W chwili obecnej brak jest inwentaryzacji w/w rury spustowej dotyczącej jej odpływu. Z analizy wynika, że rura spustowa razem z instalacją kanalizacji sanitarnej przebiega przez naroże budynku właśnie i biegnie przez całą szerokość budynku piwnicą w kierunku przyłącza kanalizacji sanitarnej (przeciwny narożnik budynku). Fakt przejścia rury spustowej przez ścianę piwniczną jest bardzo niekorzystny. Istnieje bowiem realne zagrożenie podmywania i tym samym osłabiania w tym miejscu ław fundamentowych. Kolejnym czynnikiem mającym wpływ na powstałe pęknięcie jest fakt wykonania izolacji pionowej ściany południowej (odsłonięcie ściany podczas wykonywania prac ziemnych).

Stan techniczny ścian konstrukcyjnych określam jako dostateczny. Ścianę elewacji południowej określam jako dostateczny w stanie mogącym grozić awarią co wiąże się z pilnym wykonaniem prac naprawczych.

Elewacja południowa – widoczne pęknięcie naroża budynku.
Rura spustowa.

- Istniejącą rurę spustową „odsłonić” w celu weryfikacji ewentualnych nieszczelności mogących powodować podmywanie fundamentów i dalsze ich osiadanie, rurę spustową żeliwną na tym odcinku wymienić,
- W miarę możliwości technicznych, wskazane jest rozdzielenie wód deszczowych od sanitarnych poprzez wypięcie rur spustowych i wykonaniu osobnej instalacji deszczowej po stronie zewnętrznej budynku,
- Istniejące spękanie naroża ściany elewacji południowej przesyć kotwami chemicznymi np. systemem naprawy murów *Helifix* z zachowaniem technologii montażu producenta kotw chemicznych,
- Istniejący skorodowany pion kanalizacji sanitarnej w piwnicy wymienić,
- Na ścianach elewacji północnej i wschodniej zamontować plomby szklane lub gipsowe, sporządzić protokół z ich montażu i założyć kartę techniczną późniejszych przeglądów,

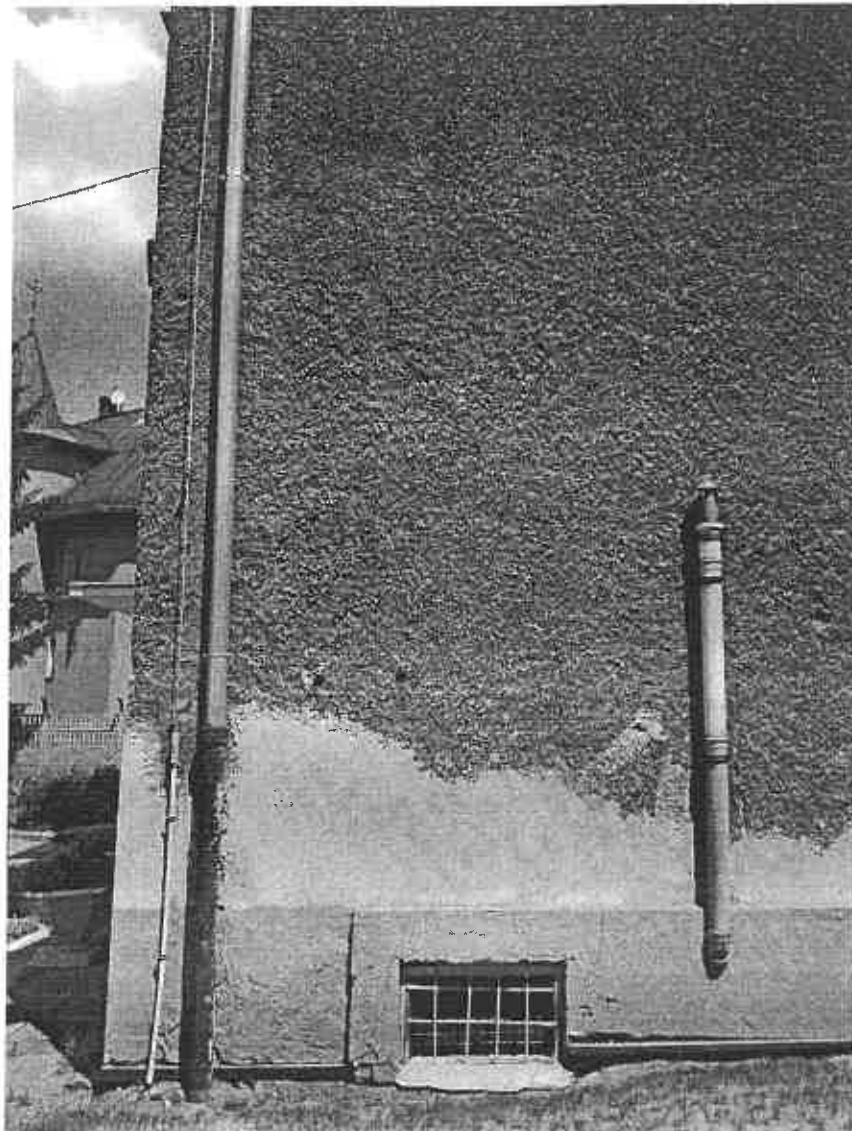
Fragment elewacji południowej – pęknięcie naroża oraz rura spustowa.

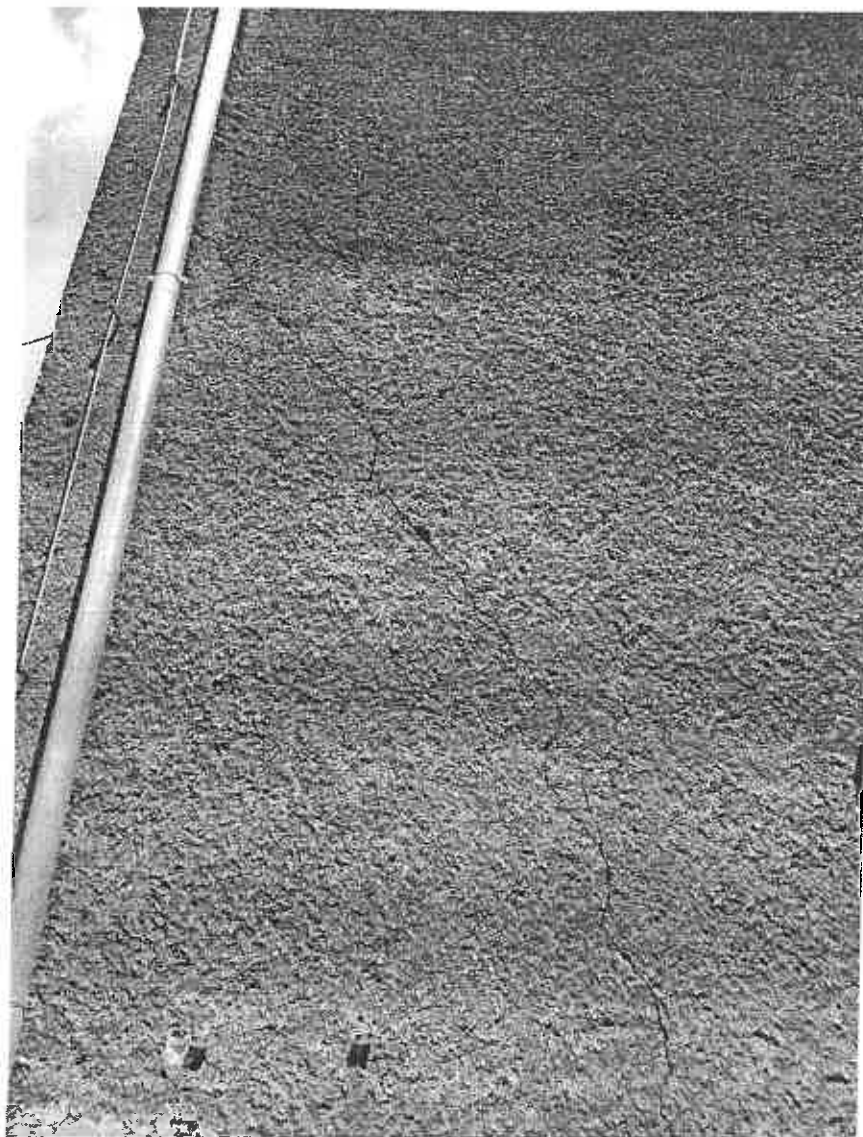
Elewacja południowa – pęknięcie naroża.

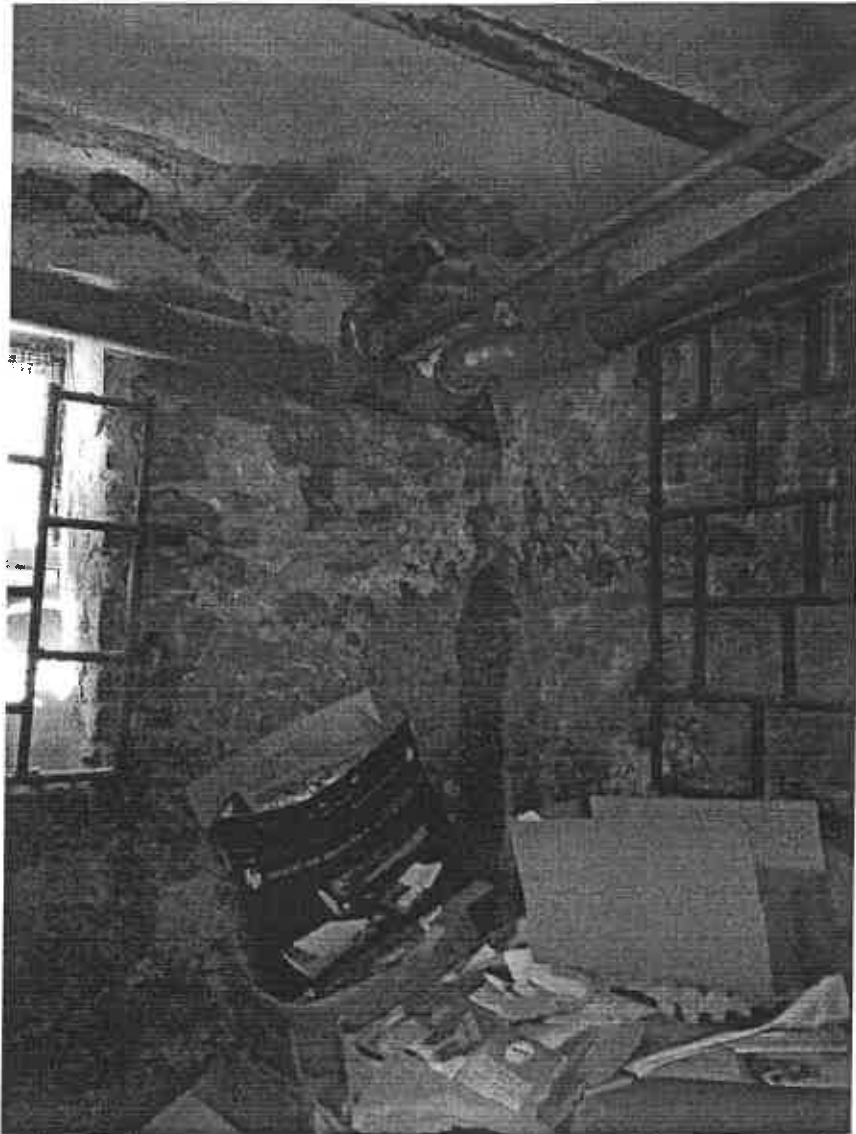
Pomieszczenie piwniczne – zmurzałe tynki, pion kanalizacyjny (sanitarny i deszczowy)

- Uzpełnić tynki w piwnicy, stosować tynki renowacyjne na bazie wapna trasowego.

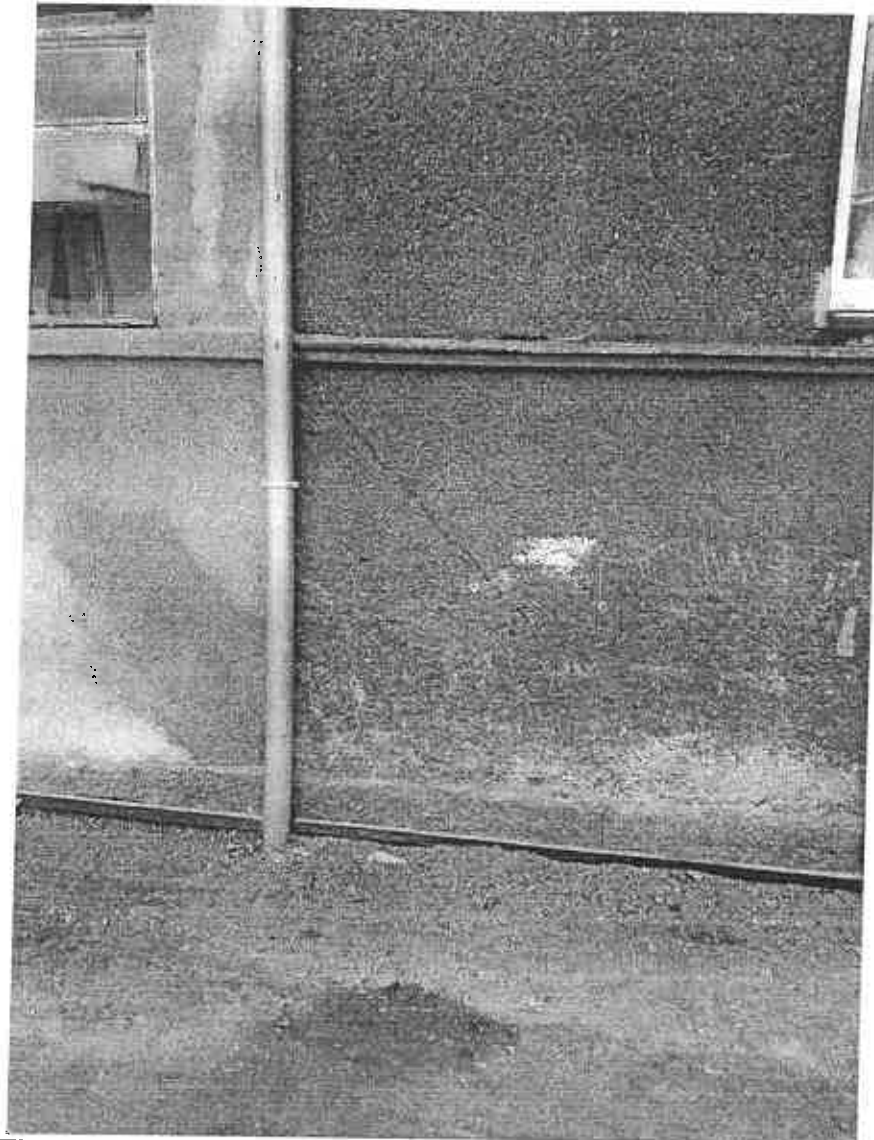
Rysy na elewacji wschodniej oraz północnej (dobudówki), są rysami dylatacyjnymi i powstały wiele lat. W chwili obecnej rysy nie zagrażają bezpieczeństwu konstrukcji.

Elewacja północna – widoczne zarysowanie (zamontować plomby)

W miejscach spękań ścian należy zamontować plomby szklane lub gipsowe i sporządzić z tego faktu protokół wraz z kartą techniczną przeglądu prowadzonych później obserwacji. Przeglądy plomb oraz wpisy do karty technicznej przeglądu winna dokonywać osoba posiadająca stosowne uprawnienia budowlane. Przeglądów dokonywać co trzy miesiące i dokonywać wpisów do karty technicznej przeglądu plomb.

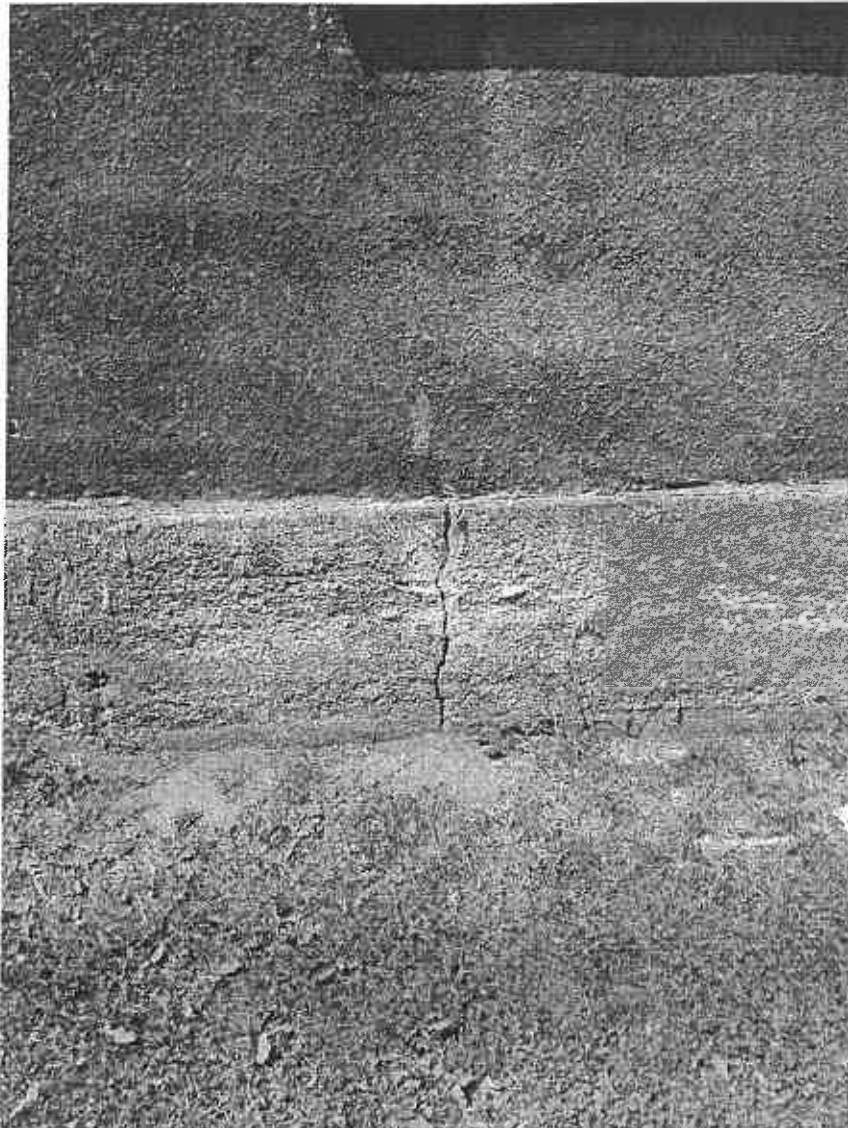
Elewacja wschodnia – widoczne pęknięcia (zamontować plomby)
