**INWENTARYZACJA I WYCENA USZKODZEŃ INFRASTRUKTURY DROGOWEJ POWSTAŁYCH W WYNIKU POWODZI
NA DROGACH POWIATOWYCH POWIATU NYSKIEGO**

Zarządca: ZARZĄD POWIATU W NYSIE, ul. Piastowska 33, 8-300 Nysa

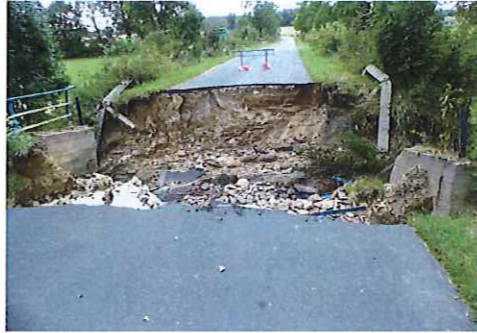
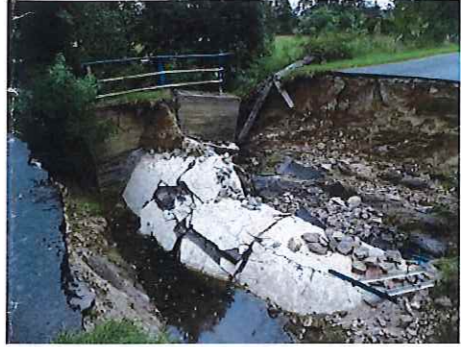
L.p.	Gmina	Nr drogi/obiektu mostowego, kilometrą, najbliższa miejscowość	Opis uszkodzeń, szacunkowy zakres (ilość)	Szacunkowa wartość [PLN brutto]	Dokumentacja fotograficzna
1	Korfantów	DP 1528 O, km 1+530, JNI 01014036, m. Piechocice	Całkowite zniszczenie obiektu mostowego jednoprzęsłowego o konstrukcji lukowej ceglanej z podporami obiektu w formie przyczółków zwieńczonych skrzydełkami. Długość obiektu: 4,00m, szerokość całkowita obiektu: 9,50m	880 000,00

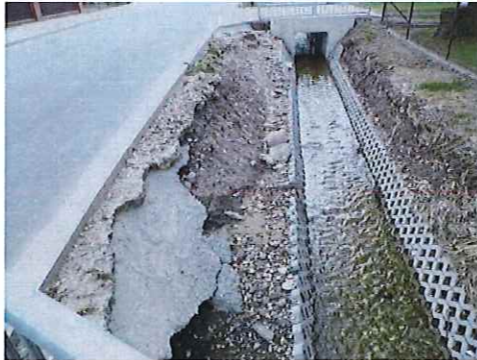
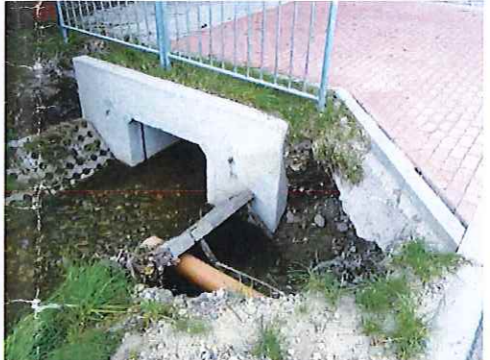
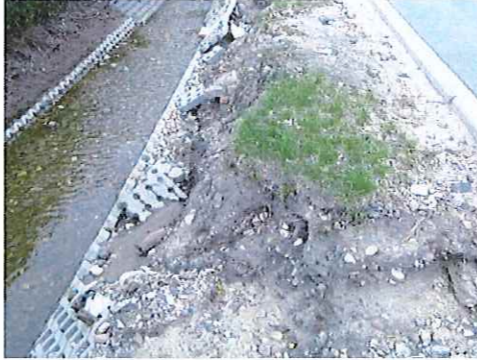
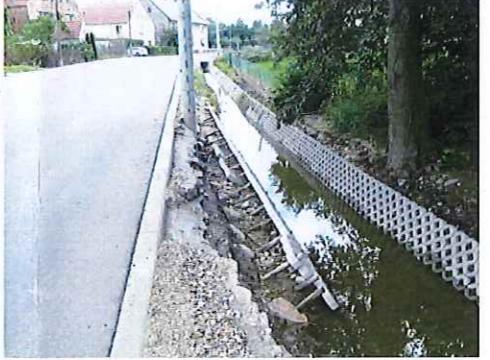
2	Korfantów	DP 1528 O, m. Włodary	Uszkodzenia (wymycia) skarp korpusu drogowego umocnionego płytami ażurowymi, uszkodzenia pobocza wzmocnionego kruszywem kamiennym, uszkodzenia w obrębie wjazdów na posesję, uszkodzenia w obrębie wlotów i wylotów przepustów drogowych. Całkowita długość uszkodzonej infrastruktury: 850,00m	850 000,00

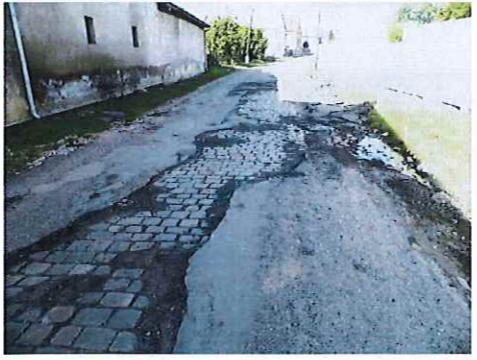
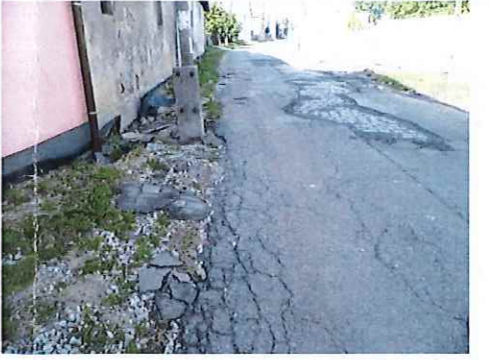
3	Korfantów	DP 1529 O /ul. Jegielnicka/, m. Ścinawa Nyska	Uszkodzenia nawierzchni jezdni (warstwy ścieralnej). Całkowita długość uszkodzonej infrastruktury: 130,00m	120 000,00

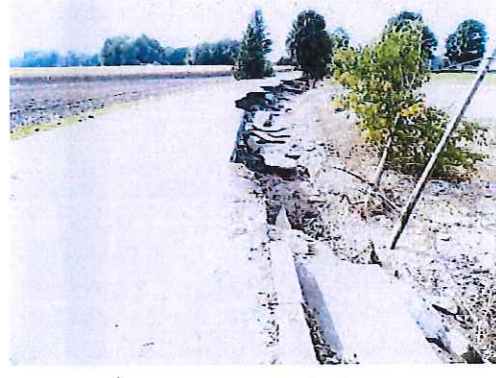
4	Korfantów	DP 1530 O /ul. Niemodlińska/ m. Ścinawa Mała	Uszkodzenie chodnika oraz skarpy korpusu drogowego, wymycia pod umocnieniem wylotu przepustu. Całkowita długość uszkodzonej infrastruktury: 10,00m	40 000,00	 	 
5	Korfantów	DP 1555 O, km 1+530, JNI 01014036, m. Włostowa	Uszkodzenie obiektu mostowego o konstrukcji jednoprzęsłowej żelbetowej płytowej z podporami skrajnymi (przyczółkami) pełnościennymi. Uszkodzenie stożka nasypowego oraz wymycie przestrzeni za przyczółkiem lewobrzeżnym, zniszczenie nawierzchni jezdni oraz fragmentu wspornika podporęczowego.	110 000,00	 	 
6	Łambinowice	DP 1559 O m. Drogoszów	Uszkodzenia korpusu drogi obejmujące nasyp oraz konstrukcję nawierzchni jezdni. Całkowita długość uszkodzonej infrastruktury: 230,00m	900 000,0

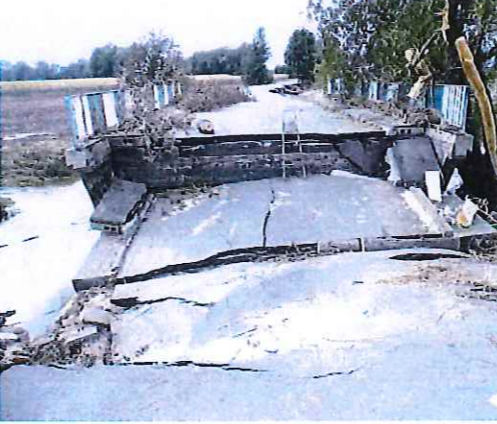
7	Łambinowice	DP 1559 O, km 0+206, JNI 01014017, m. Drogoszów	Uszkodzenie obiektu mostowego o konstrukcji jednoprzęsłowej żelbetowej płytowej z podporami skrajnymi (przyczółkami) pełnościennymi. Zniszczenie stożków nasypowych, wymycie przestrzeni za przyczółkami, zniszczenie płyt przejściowych oraz nawierzchni jezdni.	370 000,00

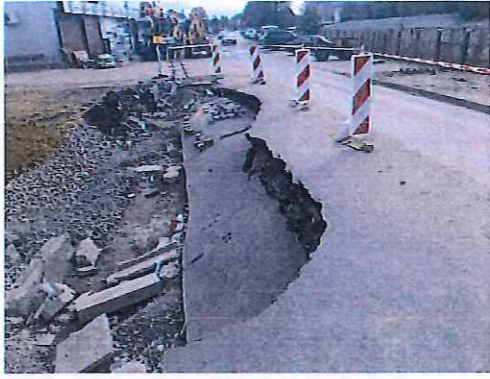
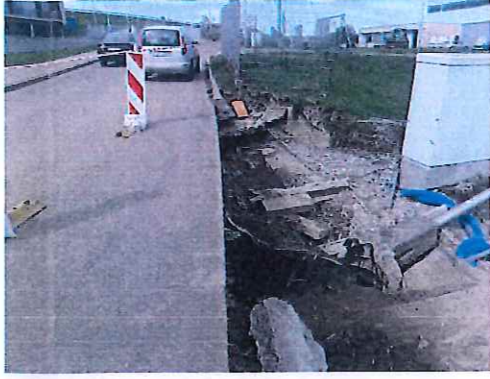
12	Nysa	DP 1631 O - ul. Słoneczna m.Nysa	Uszkodzenie korpusu drogowego obejmujące: skarpy, pobocza, konstrukcję jezdni, oświetlenie. Całkowita długość uszkodzonej infrastruktury: 30,00m	150 000,00

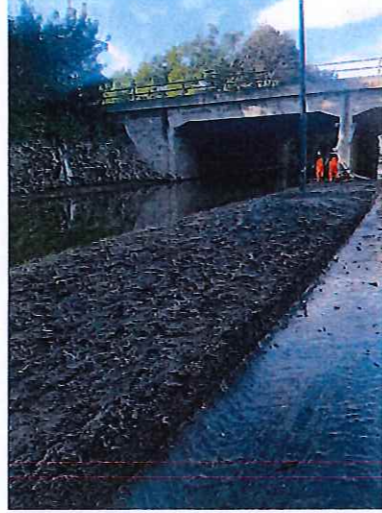
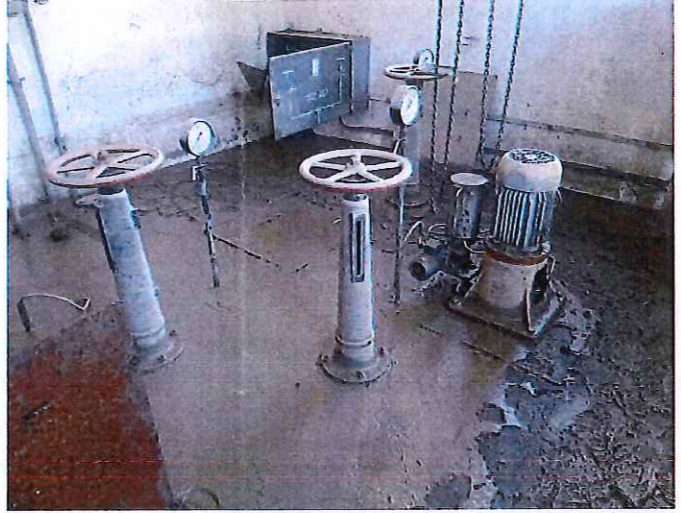
13	Nysa	DP 1680 O - ul. Jagiellońska m.Nysa	Uszkodzenie korpusu drogowego obejmujące: konstrukcję jezdni i chodnika, pobocza. Całkowita długość uszkodzonej infrastruktury: 270,00m	800 000,00

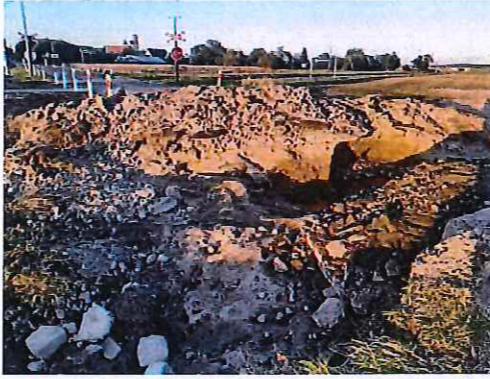
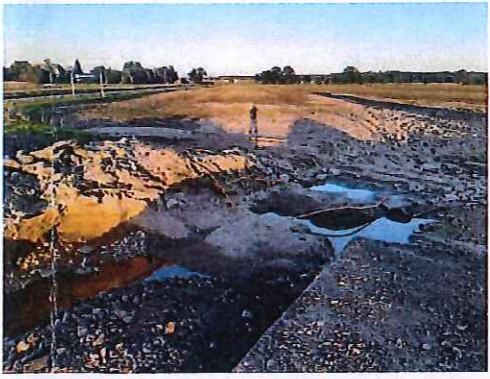
Uszkodzenie przepompowni wód opadowych	110 000,00		
14	Nysa	DP 1603 O m. Wyszków Śląski	Uszkodzona nawierzchnia drogi wraz z podbudową, pobocza. Całkowita długość uszkodzonej infrastruktury: 20,00m	20 000,00

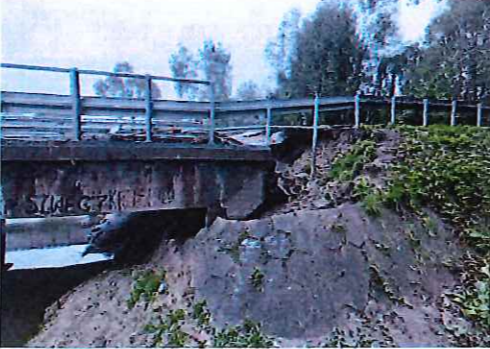
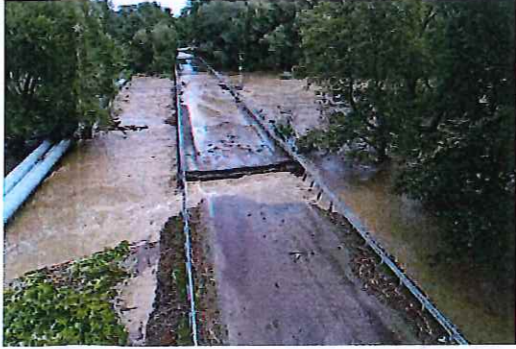
16	Nysa	DP 1632 O, km 1+206, JNI 01014108, m.Siestrzechowice	Uszkodzenie obiektu mostowego o konstrukcji 3 przęsłowej sprężonej płytowej z podporami skrajnymi (przyczółkami) pełnościennymi oraz pośrednimi (filarami). Długość obiektu: 54,30m Całkowite zniszczenie dwóch podpór skrajnych (przyczółków) oraz uszkodzenie filara. W wyniku uszkodzeń nastąpiła zmiana schematu statycznego i przekroczenie stanów granicznych naprężeń. Obiekt kwalifikuje się do rozbiórki.	36 500 000,00

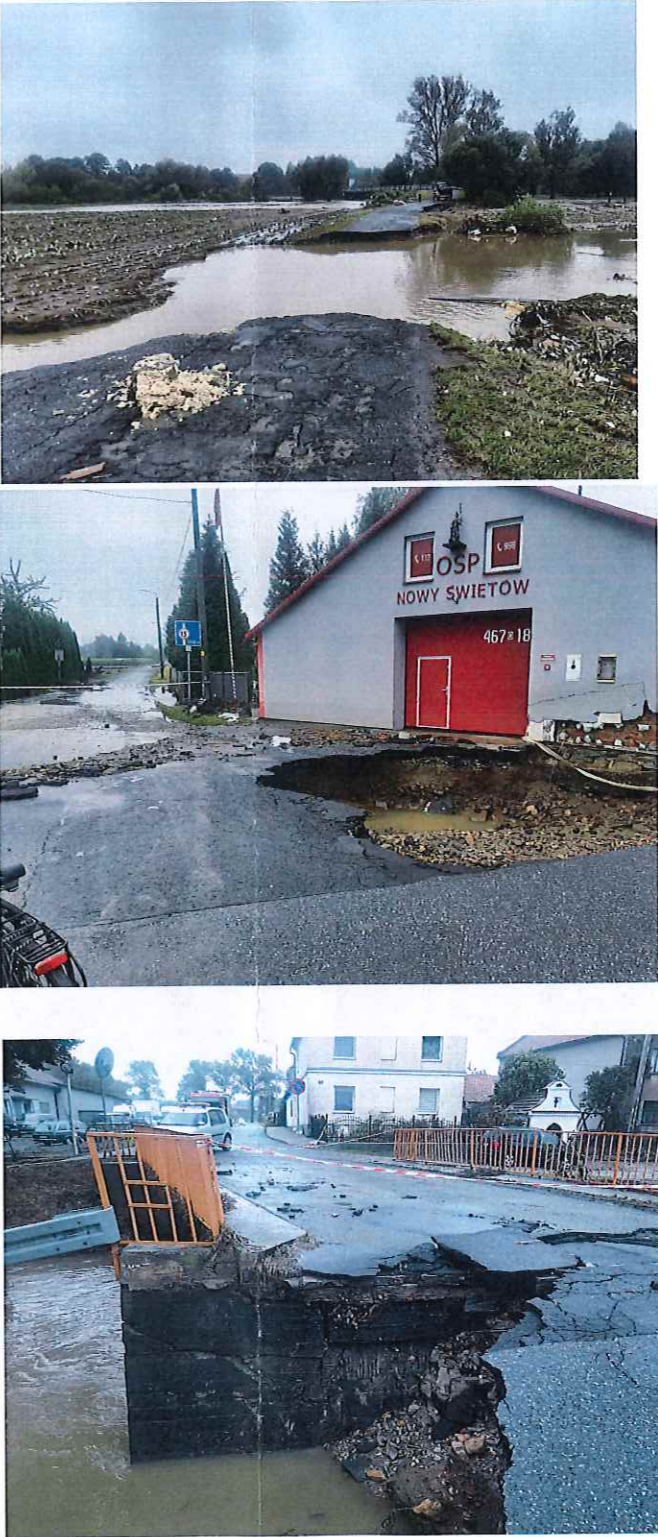
L.p.	Gmina	Nr drogi/obiektu mostowego, kilometrą, najbliższa miejscowość	Opis uszkodzeń, szacunkowy zakres (ilość)	Szacunkowa wartość [PLN brutto]	Dokumentacja fotograficzna
19	Glucholazy	Nowy Świątów DP 1622 O	<p>Uszkodzony korpus drogi 50% na długości 700m Korpus drogi uszkodzony w całości na długości 100m uszkodzona nawierzchnia drogi uszkodzony chodnik w 2 miejscach 2x10mx1,5m</p>	890 000,00

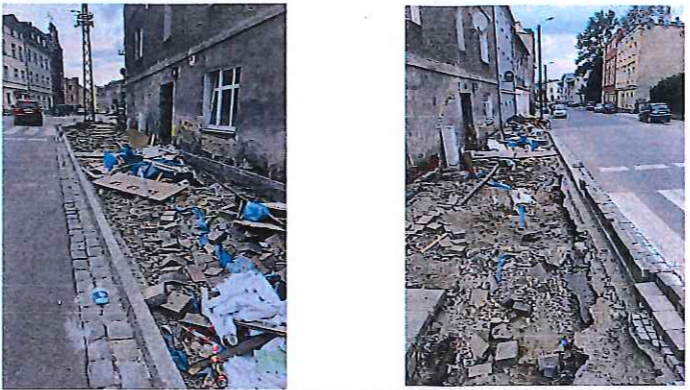
27	Glucholazy	Glucholazy ul. Sobieskiego DP 1621 O	Uszkodzony chodnik na długości 350,0m + 250,0m	300 000,00

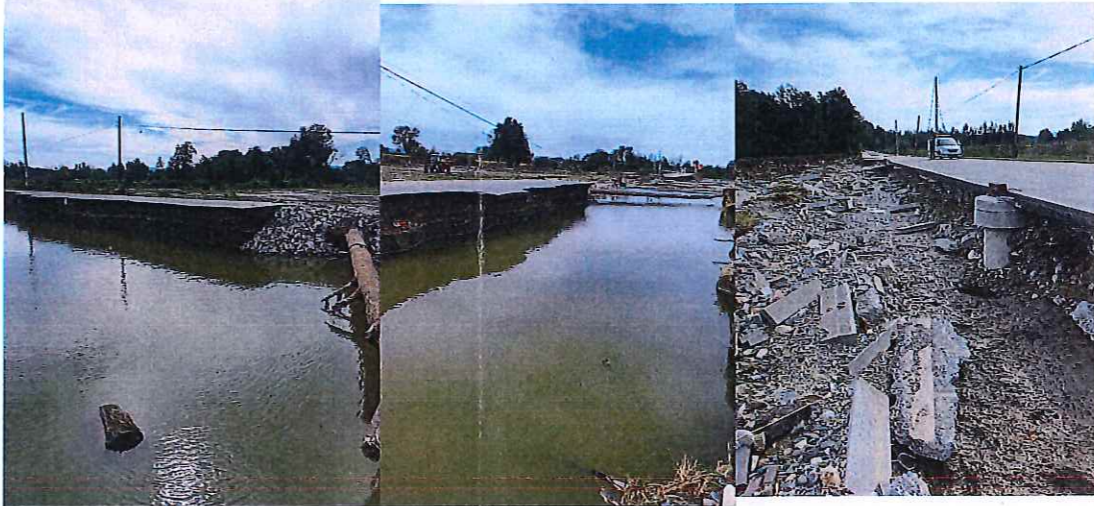
28	Otmuchów	Łąka – Kałków DP 1637 O	Uszkodzona droga wraz z chodnikiem (rozmyty korpus) na dł. 450,0m	3 500 000,00

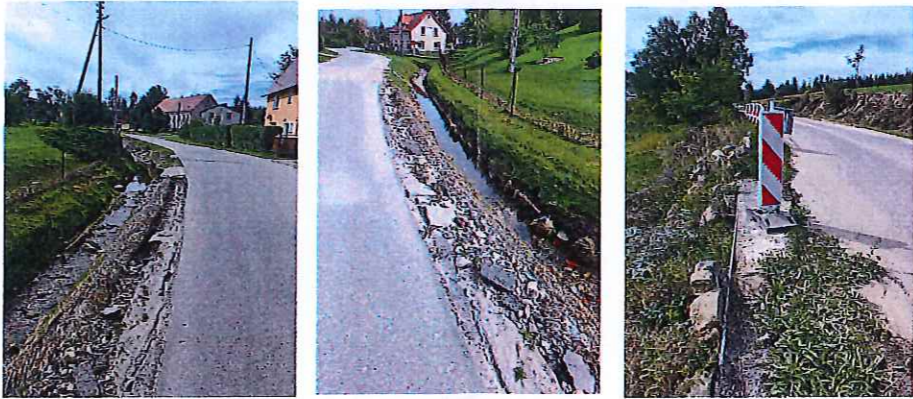
29	Otmuchów	Jarnołtów DP 1625 O	<p>Uszkodzona skarpa rowu wykonana z gabionów wraz z poboczem na dł. 70,0m</p> <p>Uszkodzone pobocze z murem oporowym na dł. 60,0m</p>	70 000,00

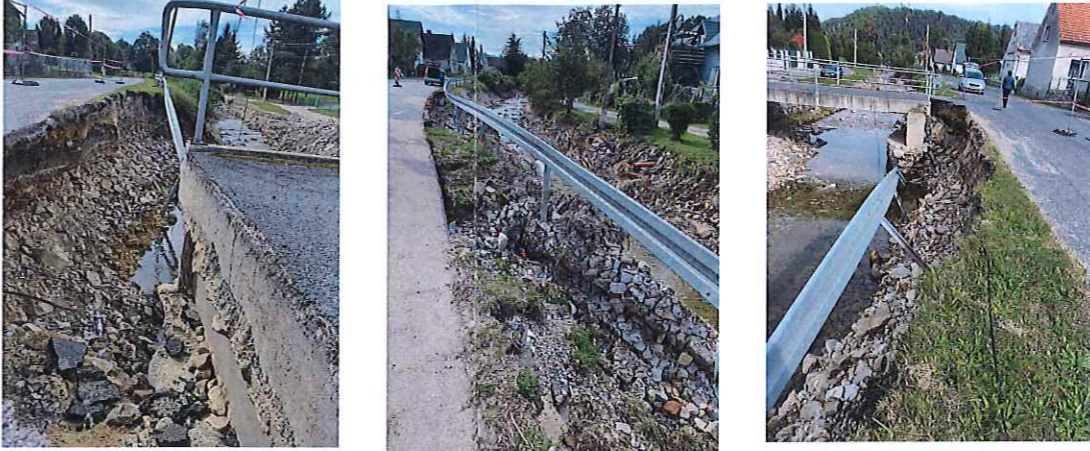
30	Glucholazy	Sławniowice DP 1624 O	Uszkodzone umocnienia brzegowe wraz z barierami energochłonnymi na dl. 40,0m, 25,0m, 20,0m	250 000,00

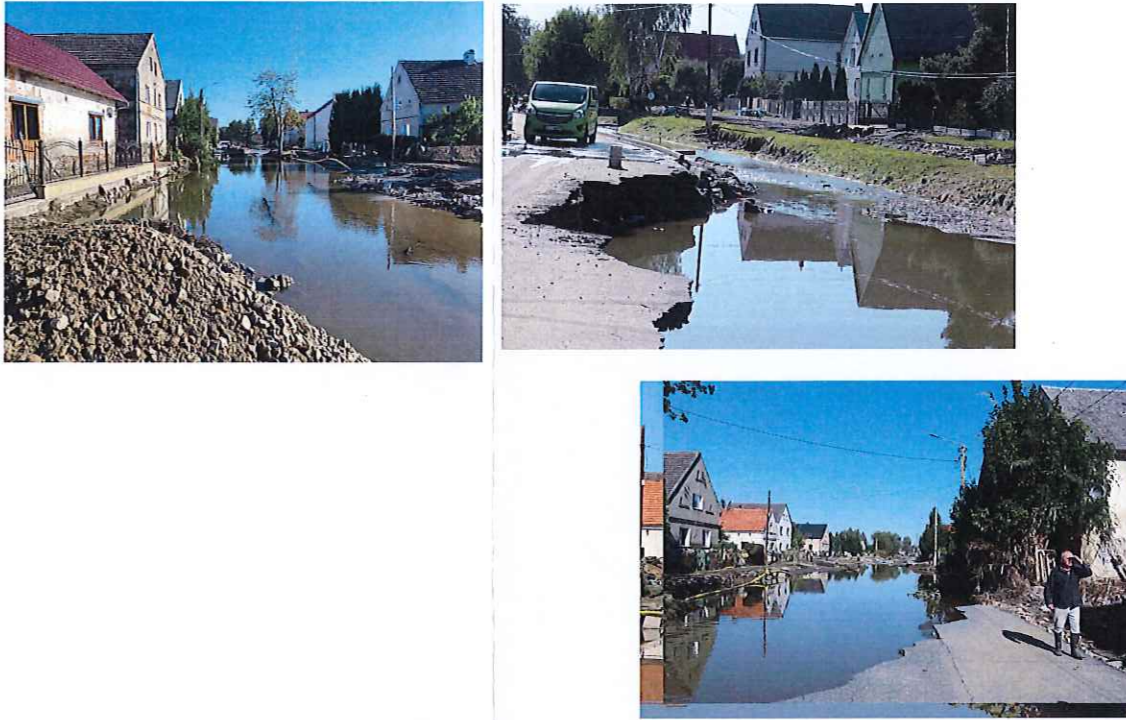
31	Glucholazy	Bodzanów DP 1621 O	Uszkodzony korpus drogi oraz chodnik na długości 3 750m odcinkami korpus wymyty w 100% uszkodzona nawierzchnia drogi	5 000 000,00
